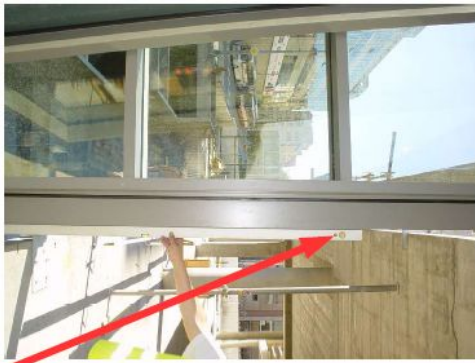
Fasádní sloupek není osazen svisle – oba na vzorku.

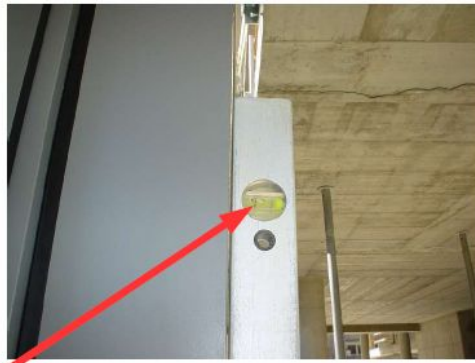
Fasádní sloupek není osazen svisle – přední.

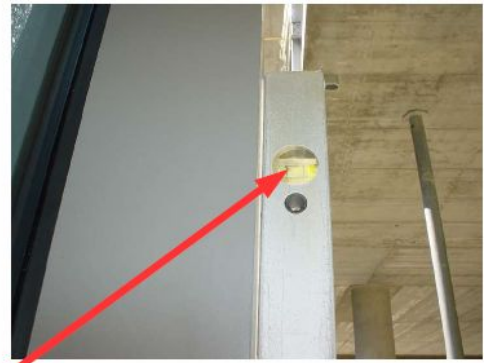
Fasádní sloupek není osazen svisle – zadní.

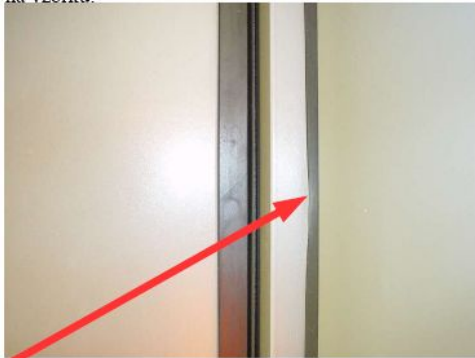
Nekvalitně provedená montáž - deformace těsnění.

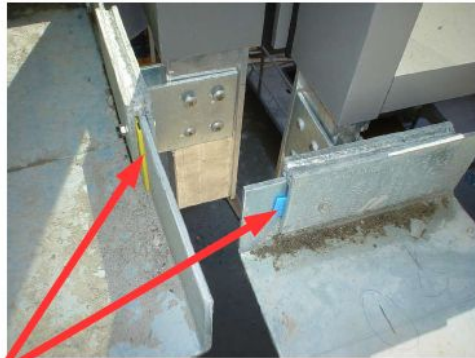
Plastové podložky nesmí být použity u nosných prvků.

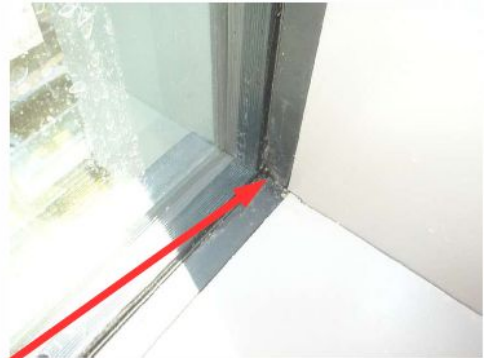
Spojení vnitřních těsnění není provedeno v souladu se směnicí dodavatele hliníkového systému.

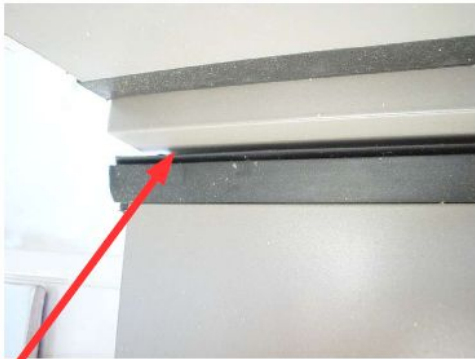
Netěsnost fasády – těsnění se nedotýká výplňového panelu.

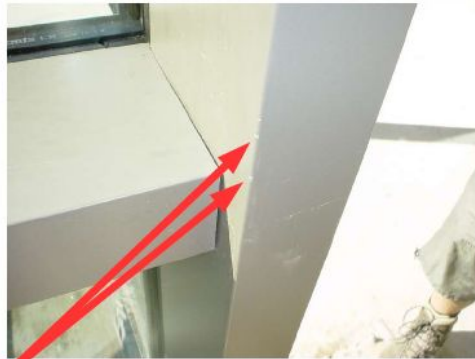
Poškozená povrchová úprava fasádního sloupku.

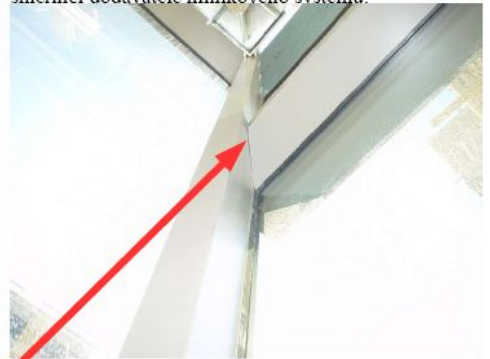
Křivě nařezané či osazené příčnice fasády.

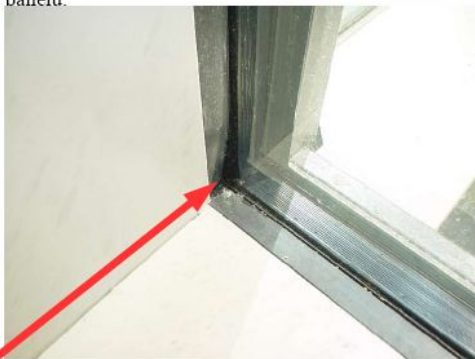
Spojení vnitřního těsnění není provedeno správně, konstrukce není paronepropustná.

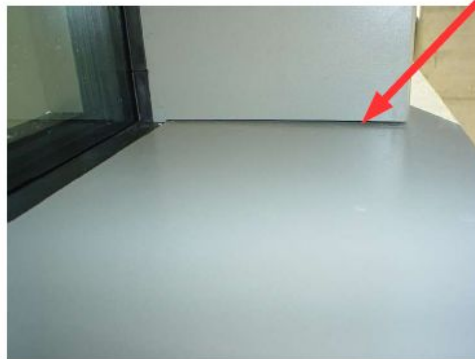
V dodávce chybí rohový kus vnitřního těsnění!!!Kce není paronepropustná, vzduchotěsná a vodotěsná.

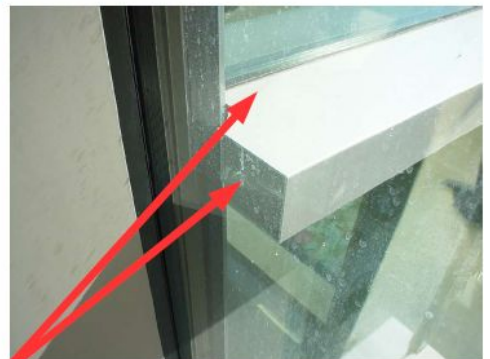
Chybí krytky dekorativního profilu včetně jeho fixace!!!!!!!!!!!!

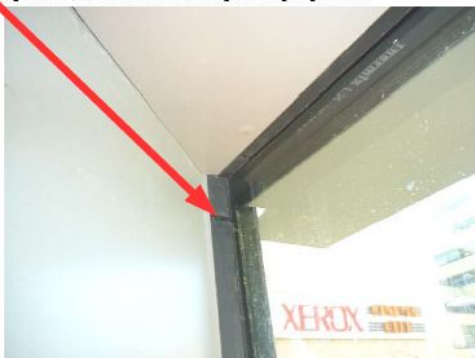
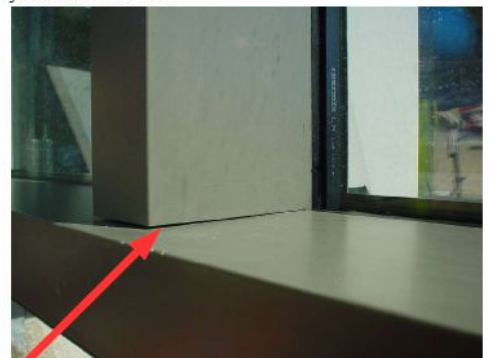
Křivě nařezané či osazené příčnice fasády.

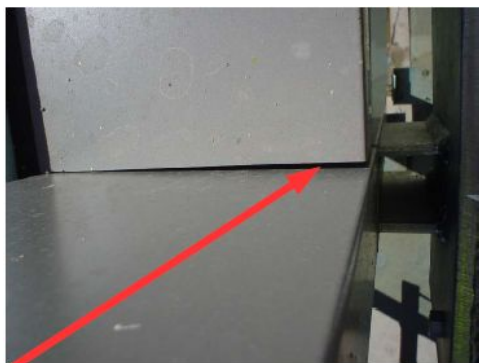
Křivě vyrobený či namontovaný příčnickový profil.

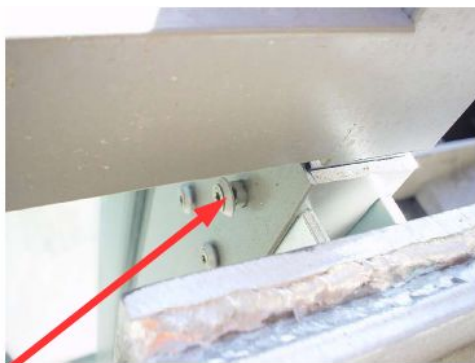
Nekvalitní montáž.

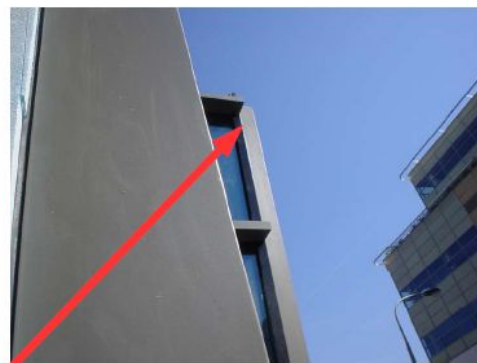
Mechanické jištění dekorativní lišty?

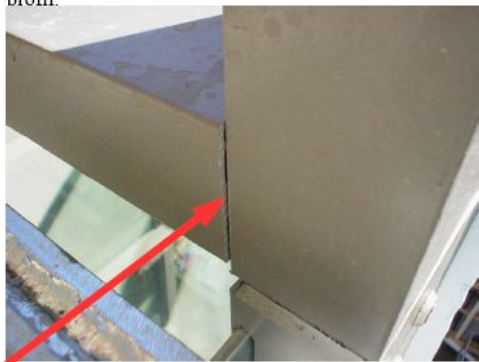
Hliníkové profily nelicují – špatná výroba či volba kombinace profilů, viditelná hrana řezu.

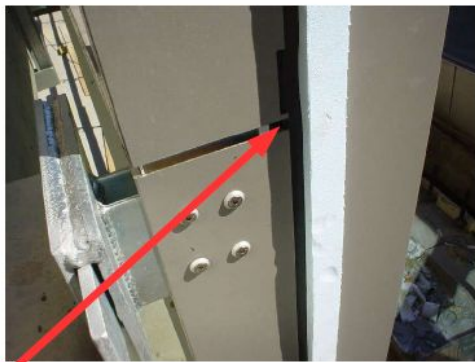
V detailu chybí řada systémových prvků hliníkového systému.

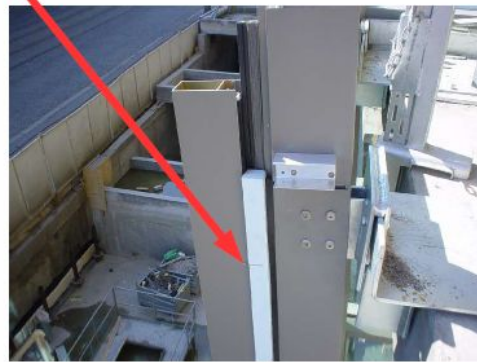
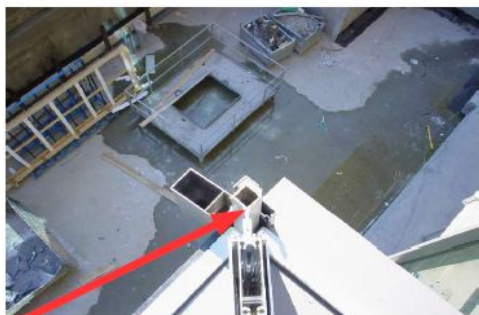
Tepelný most v rohovém profilu!!!!!!!!!!!!!!

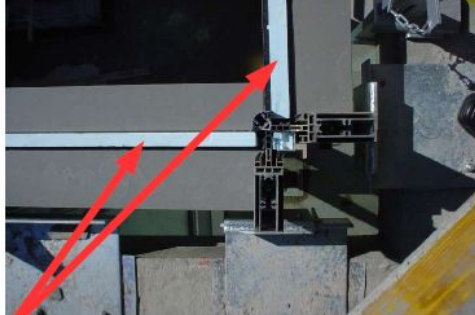
Spojení dvou fasád není pod 90 stupni!!!!!!

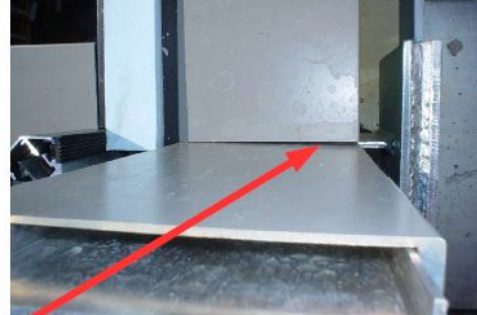
Křivě osazená příčka či vyrobená.

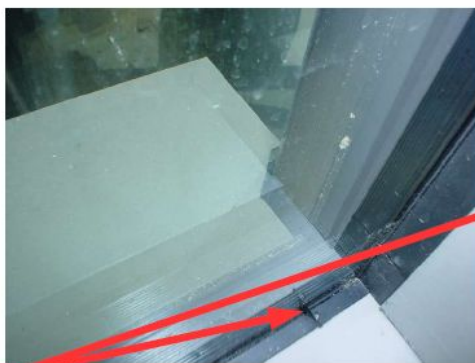
Přítlační lišty fasádního systému jsou provedeny nekvalitně, fasáda netěsní.

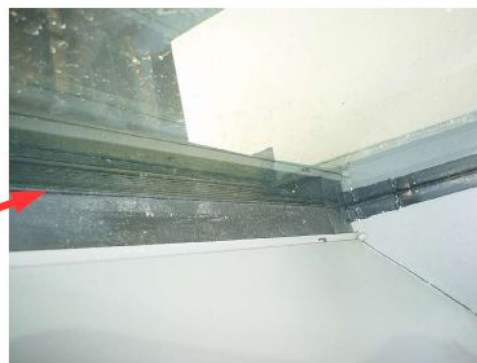
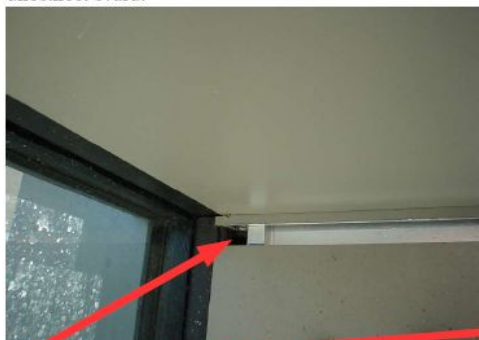
Detail spoje fasádních sloupků neobsahuje všechny komponenty fasádního systému.

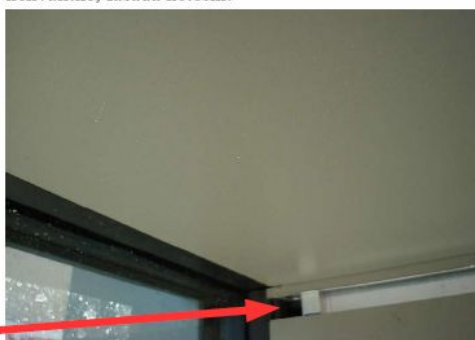
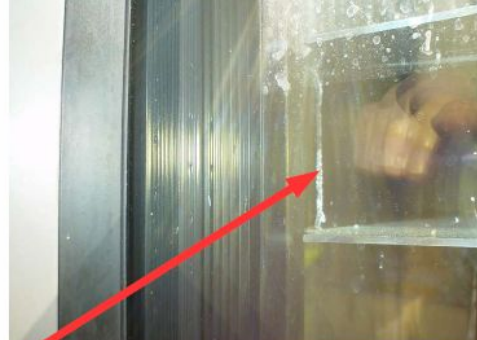
Neodborně provedený výřez – doporučujeme frézovat.
